## Estudo sobre as implicações causadas por resfriamentos sucessivos em pequenos volumes de fluido no tratamento térmico de têmpera

### RESUMO

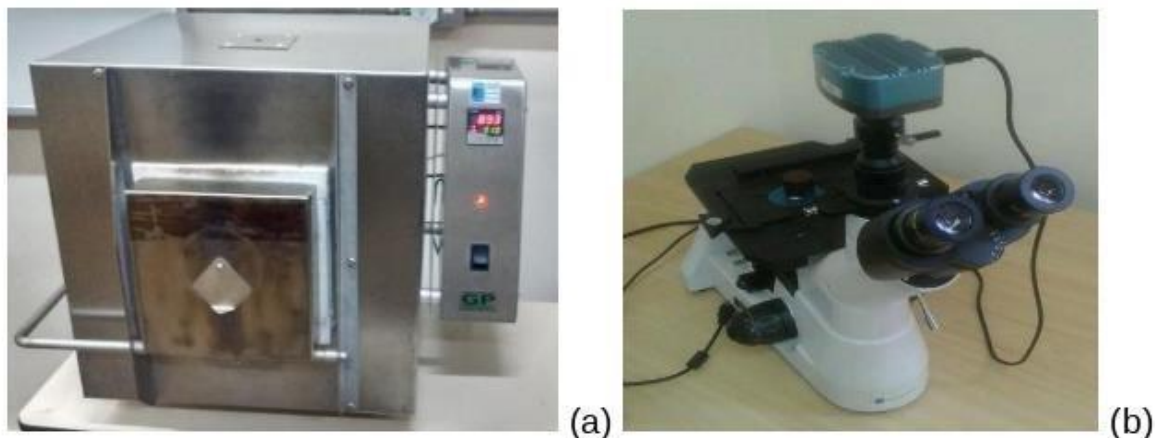
O processo de tratamento térmico de têmpera e análise da microestrutura das amostras foram realizados no laboratório de metalografia do IFSP – câmpus Catanduva, onde se encontra um forno com controle digital e um microscópio óptico. A Figura 2 mostra os

**Figura 2: Equipamentos existentes no laboratório de metalografia do IFSP – câmpus Catanduva: (a) Forno; (b) Microscópio .**

Na realização do tratamento térmico, as amostras foram submetidas ao forno elétrico em uma temperatura de 900°C (zona austenítica) por um período de 20 minutos, tempo este estipulado a partir de testes sendo suficiente para homogeneizar todo volume do corpo. Na sequência, as amostras foram submetidas a resfriamentos sucessivos em um mesmo volume de fluido (água), onde o tempo de imersão foi fixado em 30 segundos. Posteriormente, os corpos tratados foram submetidos ao ensaio de dureza Rockwell A. Todo o procedimento realizado no ensaio de dureza Rockwell seguiu a norma ABNT NBR NM ISO 6508-1 (2008). Foram realizadas três medições ao longo da superfície da amostra e uma média dos valores dessas três medições foi obtida.

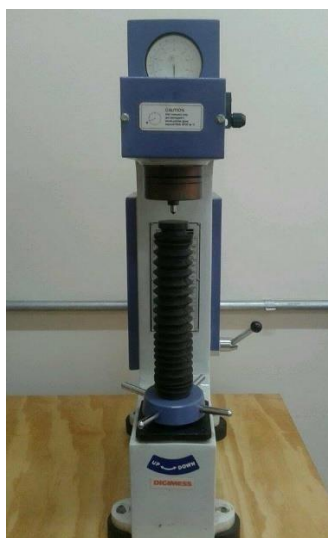
A obtenção da dureza dos corpos de prova não tratados e também dos corpos submetidos ao tratamento térmico de têmpera ocorreu por meio do ensaio de dureza Rockwell, através de um equipamento denominado durômetro que está instalado no laboratório de metrologia do IFSP – câmpus Catanduva. A Figura 3 mostra o durômetro utilizado.

**Figura 3: Durômetro de bancada desenvolvido pela DIGIMESS.**
